Restaurování kamenného kříže na bývalém hřbitově u kostela sv. Rocha v areálu Strahovského kláštera

Nemovitá kulturní památka „Kříž s korpusem Krista na profilovaném podstavci“ z přelomu 19.-20. století od neznámého autora, je vysoká 350 cm, z toho korpus Krista 125 cm. Kříž je z žehrovice a korpus z litiny, který byl původně zlacený. Kříž stojí na čtvercové základně o rozměrech 140 x 140 cm.

restaurátor: akad. sochař Petr Váňa a kameník Tomáš Váňa

realizace: 2011

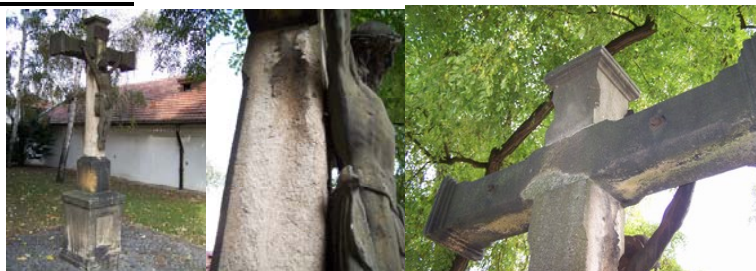
Stav před restaurováním:

Kamenná část kříže byla na místech vzlínání vlhkosti rozrušená. Povrch byl odrolen i s částmi profilace a to zejména u vertikálního břevna. Kříž měl i defekty způsobené mechanickou cestou. Celá plocha kamene měla různý stupeň znečištění a byla pokryta zelenou řasou. Litinové části korpus Krista a nápisová páska, byly napadeny korozi, která způsobila na některých místech i narušení modelace. Původní zlacení se nedochovalo a bylo zjištěno až na základě průzkumu.

Čtvercová základna o rozměrech 140 x 140 x 20 byla zapuštěna pod úroveň okolního chodníku a nebyla pohledově prezentována. To mělo za následek vzlínání vlhkosti do spodní části kříže a jeho následnou degradaci.
