# Velká Chyška výmalba kostela 2008-2009

## Restaurování výmalby kostela sv. Jana Křtitele ve Velké Chyšce 2008-2009

🕒 **restaurátor:** ak. mal. Petr Hampl

🕒 **realizace:** 2008 – 2009

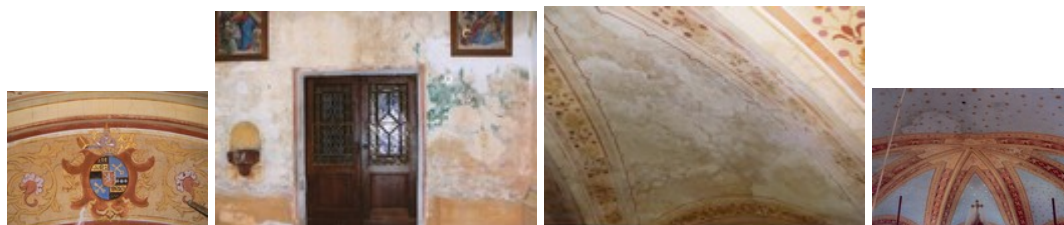
Vysoká vlhkost a zatékání do kostela způsobilo velké množství prasklin a kaveren vyplavených vodou. Došlo k silnému zpráškovatění malby a plošnému úbytku pigmentace. Na velkých plochách se vytvořily výkvěty vápenných solí a zelené organické krusty. Soklové části byly úplně zbaveny malby dlouhodobou vlhkostí a zasolením.

Nejdříve se celá plocha musela upevnit a odstranit biologická napadení. Sanovaná místa zejména v soklové části byla doplněna vápennou omítkou s jemným minerálním pletivem. Kavery byly injektovány. Vlasečnicové praskliny byly vytmeleny. Po zarovnání a obroušení tmelených ploch bylo přistoupeno k barevné retuši.

Závěrečná barevná retuš u zachovalých částí probíhala imitativně plošnou lazuroou. Ostatní plochy byly opraveny rekonstrukčně podle dochované barevné škály. Při přípravě barev bylo zvoleno paropropustné pojivo.

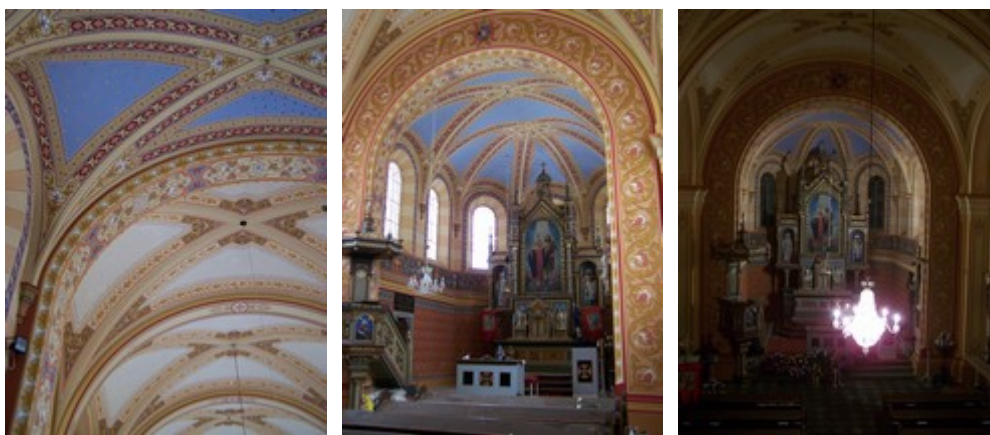
Kostel sv. Jana Křtitele se nám dochoval v ucelené podobě od jeho vzniku po současnost a díky jeho včasné obnově a restaurování je ojedinělým dokladem uměleckého projevu konce 19.století.

Součástí obnovy bylo také zrestaurování původního skleněného lustru. Lustr pochází ze skelné hutě založené 1836 Chyšeckým farářem. Huť založená u osady Cetule nedaleko Bratřic, byla v provozu 40 let.
